BYGGE NYTT SYKEHJEM I RAKKESTAD KOMMUNE  
- eller rehabiliterer gammel bygningsmasse?

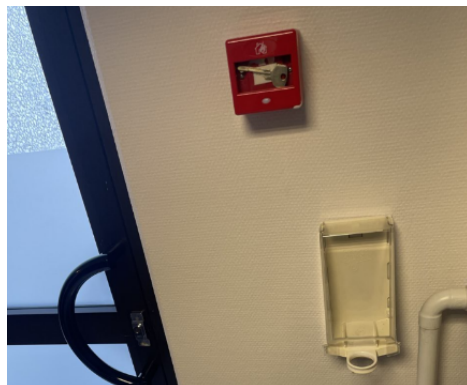
Det har blitt avdekket flere kritiske avvik som strider mot gjeldene myndighetskrav om trygge rømningsveier i bygget. Resultatet er at sikkerheten ved en rømningssituasjon ikke er ivaretatt og kan medføre at ansatte og brukere ikke kommer seg ut av bygget under brann.

Eksempelvis er det flere rømningsdører som er låst. Nøkkelpokser må knuses for å åpnes innenfra. Brukere i rullestol vil ikke ha tilgang til boksen på grunn av høyden og vil således ikke komme seg til sikkert sted. Et annet eksempel er grind i trapp

som forhindrer trygg rømning. Videre er enkelte rømningsavstander for lange i forhold til dagens krav.

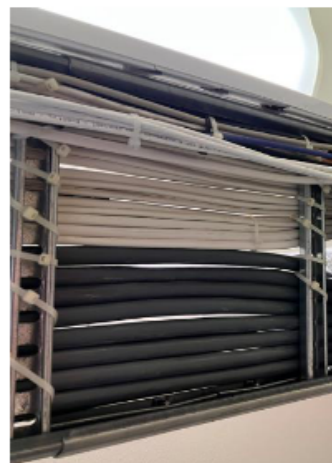
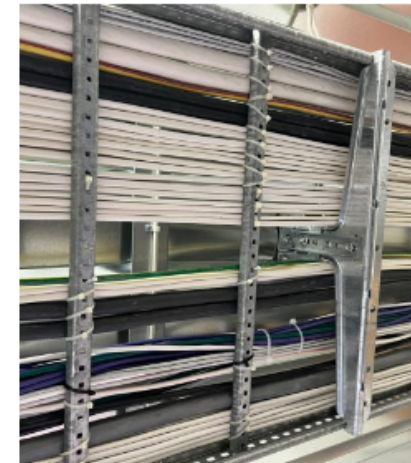
Føringsveier er overfylte, noe som kan forårsake varmgang i kabler og i verste tilfelle brann. Svakstrøm og sterkstrøm ligger på samme kabelstige uten tilfredsstillende separasjonsavstand. Gjennomføringer mellom brannskiller er ikke tettet noe som kan forårsake at en eventuell brann sprer seg. Føringsveiene er overfylte, svakstrøm og sterkstrøm ligger om hverandre. Dette er ikke i henhold til separasjonskravene i NEK 700. For at dette skal være mulig å gjennomføre må alt av himling rives.

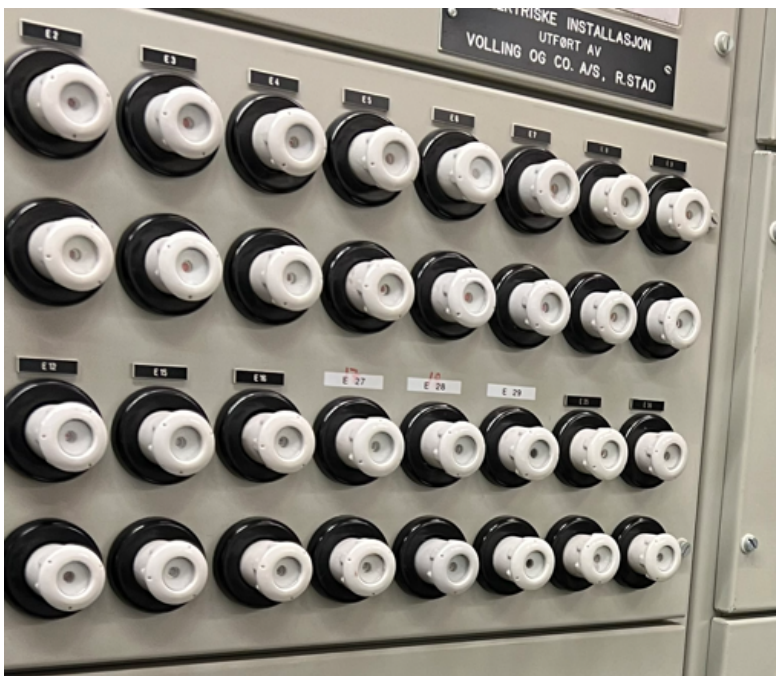
Av totalt fjorten underfordelinger er det kun to som er i henhold til myndighetskrav. En stor andel av tavlene er betydelig på overtid i forhold til teknisk levetid. Det er gjennomgående at tavlene mangler overspenningsvern og jordfeilautomater, noe som kan

medføre kritiske personskader. I tillegg er ingen av tavlene koblet opp mot sentralt driftsovervåkingsanlegg. Med dette mangler man mulighet til å overvåke anlegget gjennom et system med alarmer som varsler ved feil som brudd eller andre unormale forhold som indikerer feil.

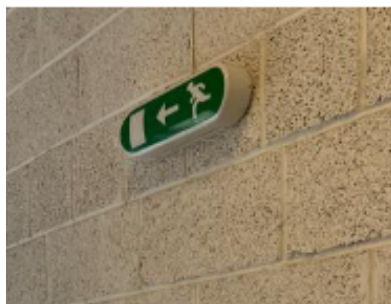
Det er en god del kritiske mangler på nødbelysningsanlegget. Eksempelvis mangler ledelys flere steder og flere markeringslys er mørke eller har feillamper som lyser.

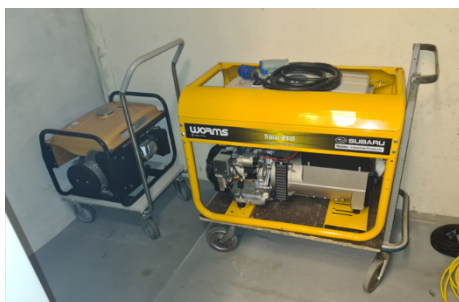
Skautun mangler reservekraft for essensielle funksjoner som lys, varme, varmt vann, ventilasjon, pasientsignal, antipanikklys, branntekniske anlegg, dørautomatikk, PC på vaktrom, heis, kjøleskap til medisiner etc.

Det som er av reservekraft, er to mobile aggregat som fysisk må kobles opp og startes (ingen automatikk). Aggregatene leverer kun energi for å drifte fjernvarmeanlegget.

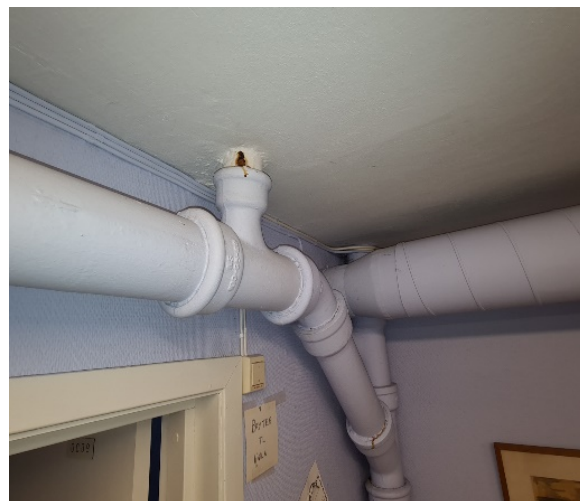
Resultatene fra dette arbeidet viser sprekker og hull i ledningsnettet. Dette tilsvarer at over 50 % bunnledningene må skiftes / utbedres innen kort tid. Lufting for spillvannsledninger som er ført opp på loft avgir fukt i takkonstruksjonen, og må utbedres innen kort tid.

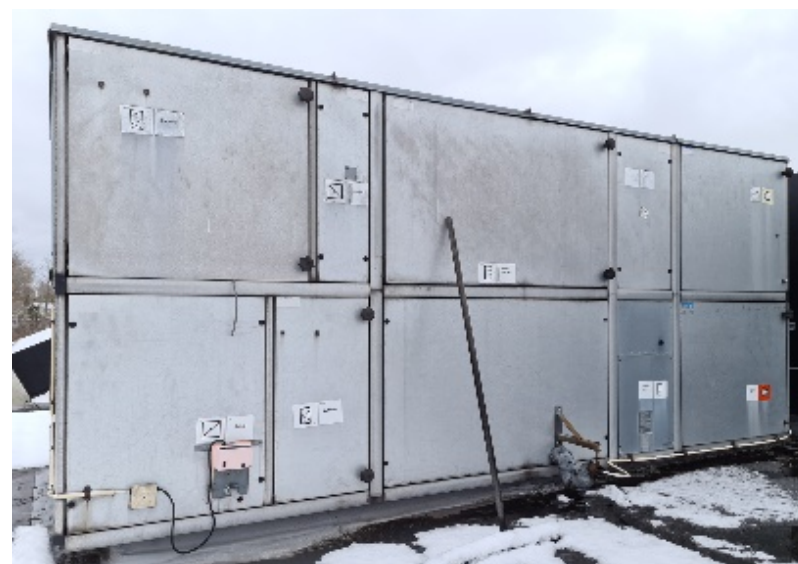
Anbebo har veldig dårlig ventilasjon på beboerrommene, langt under minstekravet til arbeidstilsynet. Avviket skyldes mangelfull ventilasjon i de lokale anlegge, 1 stk. pr bo-enhet. Enkelte av viftene er helt ute av drift.

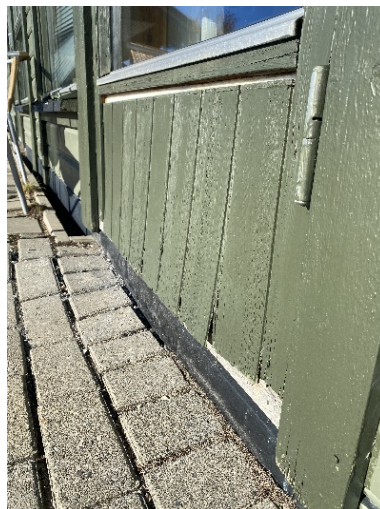
Utvendig fasader bærer preg av manglende vedlikehold, og det er avdekket råteskader på enkelte steder i utvendig kledning, samt værslitt og oppsprukken kledning og vinduer/dører. Eldre vinduer med koblet glass, og råteskadet vindu på Andebo må påregnes å byttes omgående. Balkongdører på Andebo har løse paneler og må påregnes byttes omgående. Det er også observert balkongdører som ikke tilfredsstillende kravet til universell utforming.

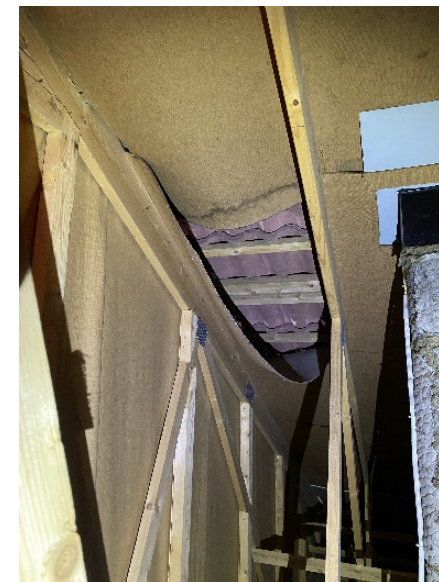
Taktekking er i all hovedsak utført med betong takstein, men fløy D er utført med flatt tak. Takmembran på fløy D har manglende fall og løse partier hvor membranen ikke er festet. Ny taktekking på fløy D må påregnes i nær fremtid. Når det gjelder undertak er det avdekket flere tilfeller hvor denne ikke utført fagmessig og enkelte steder har total svikt. Der hvor undertak ikke er tilfredsstillende er det fare for taklekkasje ved evt. knuste taksteiner. Undertak må utbedres omgående. Generelt er det avvik på snøfangere, og må derfor utbedres for å tilfredsstillende krav som er angitt TEK17.

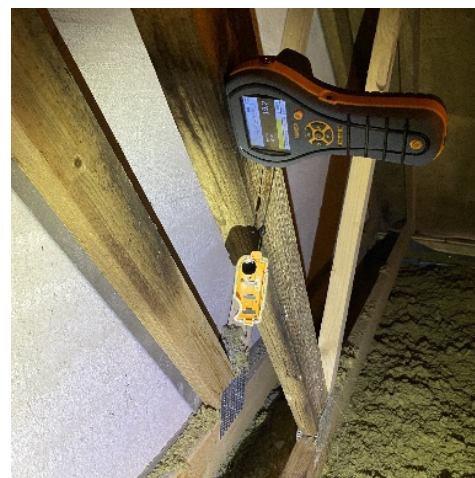
På loft over fløy E og C er det observert ufagmessig utførelse av det som antas å være lufting til avløpsanlegget. Lufting er ikke ført over tak og står åpne på loft, som fører til kondensproblemer på loft. Problemet oppstår når loftet er kaldt og varm luft stiger fra avløpsanlegget. Ved et tilfelle ble det målt 19,2 vektprosent fukt i en takstol. Dette er verdier som tilsier at sopp og råte kan etablere seg i trevirket. Det var tilfeller hvor vakuumentiler var montert, men med feil dimensjon. Vakuumentilen hadde derfor ingen funksjon. Her er det observert drypping ned i isolasjonen fra vakuumentilen.
