BYGGE NYTT SYKEHJEM I RAKKESTAD KOMMUNE  
- eller rehabiliterer gammel bygningsmasse?

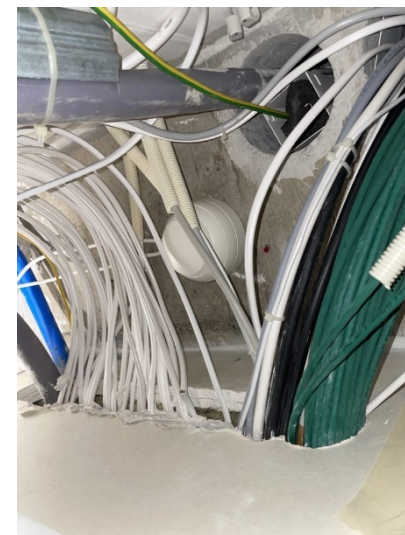
#### Branncellebegrensende bygningsdeler

Hvert beboerrom og ulike bruksrom deles inn i brannceller som har sin egen brannbeskyttelse for ikke å spre brann hurtig videre til naborom. Det er avdekket avvik på vegger, rørgjennomføringer og dører som ikke opprettholder gjeldende myndighetskrav til brannceller, og må utbedres for at bygget skal opprettholde tiltenkt brannsikkerhet. Spredning av røyk vil eksempelvis kunne være vanskelig å allokere ved punkterte konstruksjoner, noe som igjen kan føre til kritiske konsekvenser, spesielt på natterstid når mange av brukerne sover og bemanningen er lavere enn på dagtid.

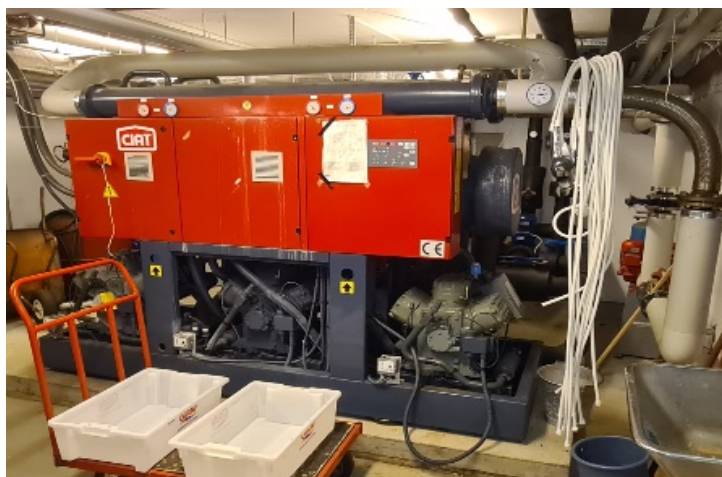
Annebo, Bjørkebo, fløy C, D og E har elektronisk oppvarming. Anleggene må påregnes å skiftes eller utbedres innen kort tid grunnet teknisk levetid. Arealer som baseres på direkte elektrisk varme, ventilasjonsvarme og varmt tappevann er ikke fremtidsrettet i henhold til dagens myndighetskrav og kommende krav i det grønne skiftet. Eksempelvis vil disse anleggene erstattes med energifleksible vannbasert varmeanlegg basert på varmepumpe, fjernvarme eller ikke fossile løsninger.

Fløy A, B, Fiolen og Lyngen har varme basert på fjernvarme og varmepumpe med brønner. Varmepumpen er fra 1999 og må påregnes å skiftes ut da anleggets brukstid snarlig utløper.

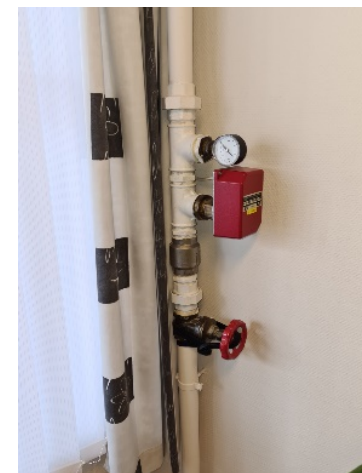
### Sprinkleranlegg

Det er kun beboerrom i fløy C, D og E som er utført med sprinkler. Siden fløy E er nedlagt tilsvarer beboerrom med sprinkler omkring 20 % av byggets areal. Dagens sprinkleranlegg er ikke i henhold til gjeldene myndighetskrav og må oppdateres med stengeventiler og overvåkning.

For å oppnå kravene i TEK17 må de resterende områdene i risikoklasse 6 sprinkles.

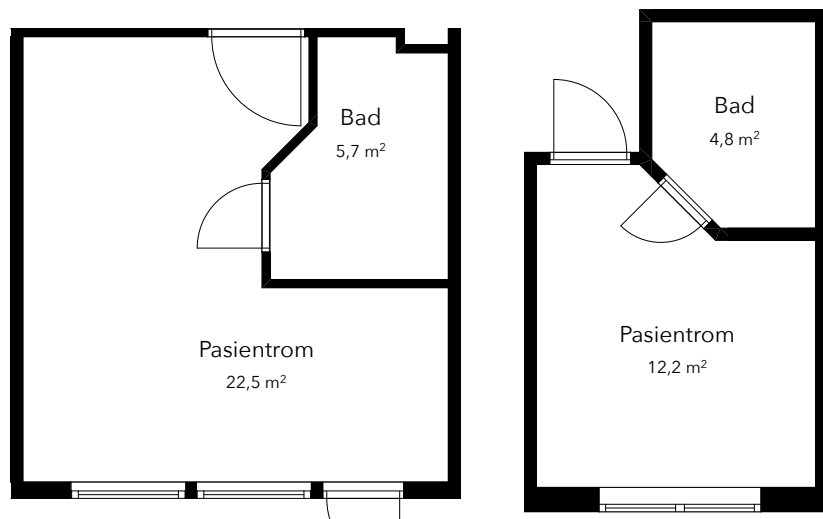
Boenhetene på Skautun har ulik størrelse som resultat av flere byggetrinn og ombygginger. Den minste boenheten som er i drift er på 17 kvm, den største er på 28,2 kvm (se plantegninger under).

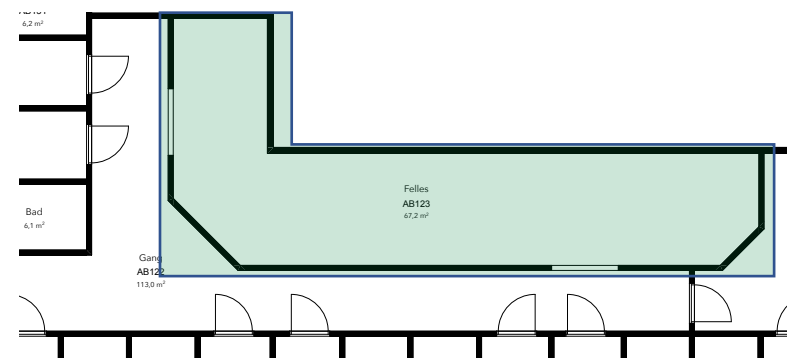
Andebo er etablert som et tilbygg til institusjonstjenesten på Skautun og består av 13 boenheter på rekke og rad i 1. etasje med direkte tilgang til uteområder. Hver boenhet er på 27 kvm.

I tillegg til at Andebo inneholder for mange boenheter oppfylles heller ikke referansenivåets arealkrav i fellesarealer. Selv når minimumskravet legges til grunn er fellesarealene 30 kvm for små til å oppfylle kravet til Husbanken.

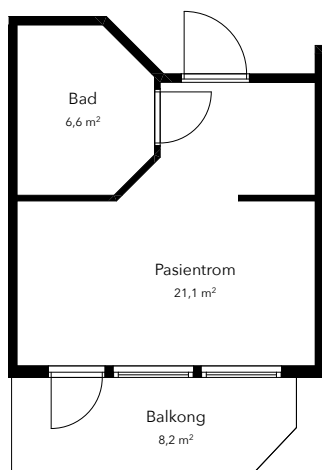
Hver enkelt boenhet er på 27,7 kvm og samtlige har egen balkong.

Fellesarealet er etablert som to rom vegg i vegg på henholdsvis 29 kvm hver.

Fiolen tilfredsstillter referansenivået i forhold til antall boenheter, men oppfyller ikke krav til fellesarealer. Selv når minimumskravet legges til grunn er fellesarealene 12 kvm for små til å oppfylle Husbankens krav.

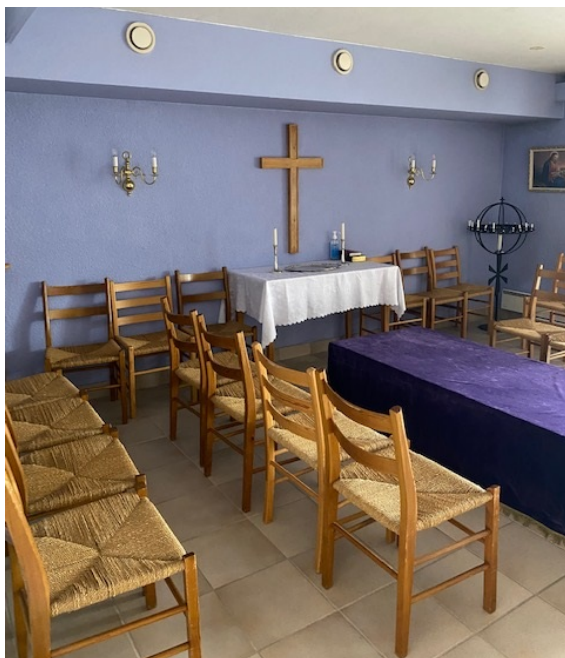
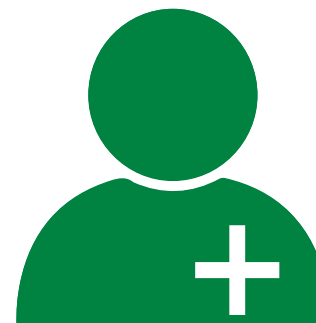
Videre er seremonirommets plassering vis av vis området som brukes til avfallshåndtering uheldig. At utbæring og lagring av avfall, i store avfallsdunker, gjennomføres i samme område som båren føres ut – kan oppleves som uverdlig.

Slik seremonirommet er innredet vurderes brukskvaliteten redusert til kun det formålet det var ment for når bygget var nytt. Rommet bærer preg av å være designet for over 50 år siden. Det fremstår som gammeldags og inneholder religiøse symboler og gjenstander. I 2023 bør slike rom være innredet livssynsnøytralt og fleksibelt, slik at det kan fungere for alle.
